## FishVA

# EXITOSA RECUPERACIÓN DE PESCA EN UN POZO NO CONVENCIONAL

La tecnología de cámara en memoria de EV provee valiosa percepción e información cuantificable para asistir en operaciones complejas de pesca.

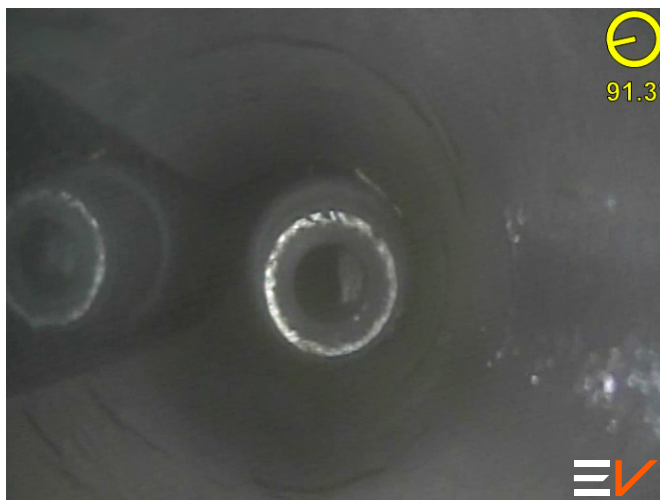
**Figure 1:** Imagen de la fresa plana atascada en la sección de cañería deformada. La herramienta está posicionada en la parte baja de la cañería (parte derecha de la imagen), mientras que en la parte alta se puede distinguir la interfase entre el gas y el agua, localizada en la parte alta del pozo.

La toma de video recuperada dentro del pozo claramente indicaba la posición de la fresa, dado que se podía visualizar la rosca de la misma asentada en la parte baja. Las imágenes fueron de tal nivel de nitidez que también se podía identificar el reflejo de la fresa en la interfase entre el agua y el gas en la parte alta (Fig. 1). Era evidente al verificar el video que la cañería mostraba una ovalación notoria al denotar la diferencia de longitud entre un eje y el otro.

El cliente sospechaba que un frac hit había dañado la cañería y que esta era la causa de los problemas de paso al bajar herramientas. Las tomas de video también indicaban una pérdida sustancial de pared en la cara interna de la cañería, lo cual sugería que la integridad de esta había sido comprometida por las múltiples corridas de tubería flexible dentro del pozo.

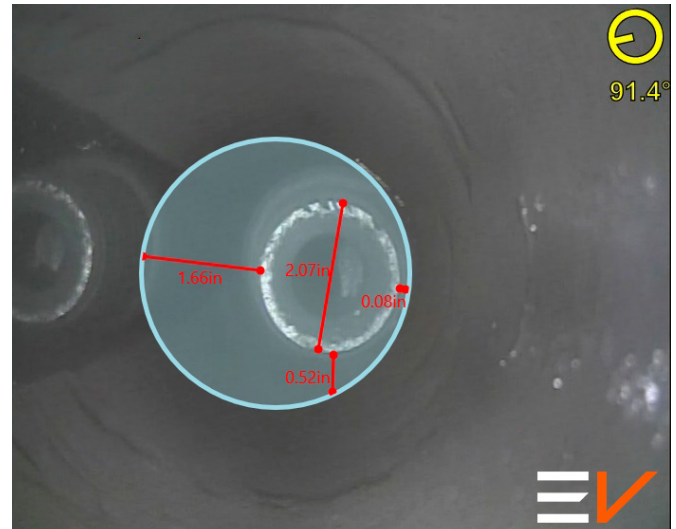
Para poder entender completamente cual era el estatus de la fresa dentro del pozo, EV analizó el video usando el servicio FishVA, el cual reveló que la separación entre la rosca de la fresa era casi 21 veces mayor en la parte alta (1.66 pulgadas) comparado con la parte baja del pozo (0.08 pulgadas) (Fig. 2). Estas mediciones de alta precisión fueron determinantes para que el cliente pueda modificar una herramienta de pesca y recuperar la fresa de manera exitosa, reduciendo el tiempo y costo perdido en la operación en comparación con operaciones similares.

Figure 2: Imagen pos-dimensionamiento (con vistas a fondo de pozo) de la fresa en estado de pesca
